SYNDICAT MIXTE DU GRAND SITE DE LA CITÉ DE CARCASSONNE Inventaire du petit patrimoine rural isolé - Document provisoire du 29.02.2016

Étude Patrimoniale OGS

1ère partie : Inventaire du Petit Patrimoine Rural Isolé sur le Grand Paysage Sud Cité.

#1 Inventaire du bâti agricole isolé

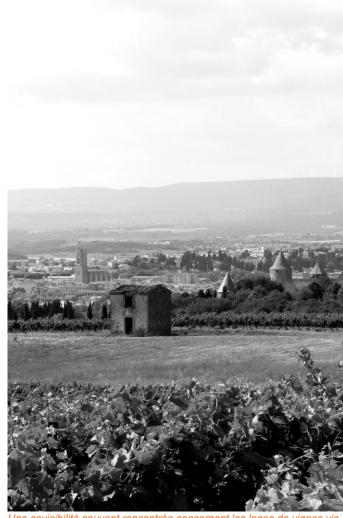
Une covisibilité souvent rencontrée concernant les loges de vignes visà-vis du monument Unesco.

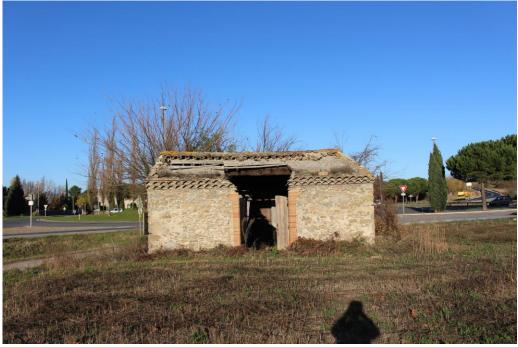
bâtiment agricole mazet, cabane, loge de vigne

rond-point Charlemagne 43,196836°N 2,357762°E ET324

pierre moellon tout venant ; brique cuite pleine; enduit; maçonnerie. tuile canal; voligeage; panne.

fortement dégradé ; toiture ruinée. ouverture nord

degré 2 forte visibilité carrefour giratoire rocade : exploitation viticole. piéton ; vélo ; voiture

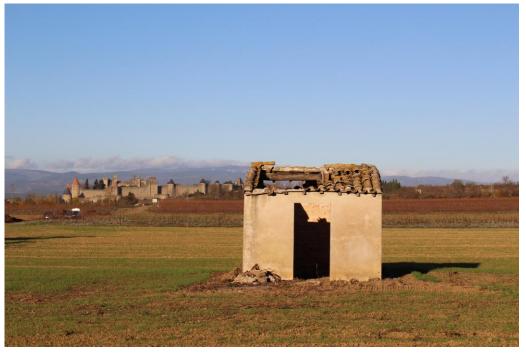
bâtiment agricole mazet, cabane, loge de vigne & puits

route de Cazilhac D42 43,192627°N 2,358958°E ET151 (bâti non réf)

brique cuite creuse; maçonnerie; enduit.

tuile canal; voligeage; panne.

fortement dégradé ; toiture ruinée

degré 1 forte visibilité

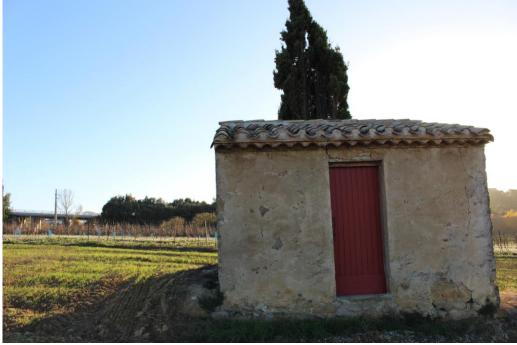
#4 Mazet sur la route de Cazilhac

bâtiment agricole mazet, cabane, loge de vigne

route de Cazilhac D42 2,361716°E 43,193195°N ET113 (bâti non réf)

pierre moellon tout venant; enduit.

tuile canal. porte de couleur bordeaux ; cyprès. dégradé par endroit.

degré 1 forte visibilité champ; exploitation viticole.

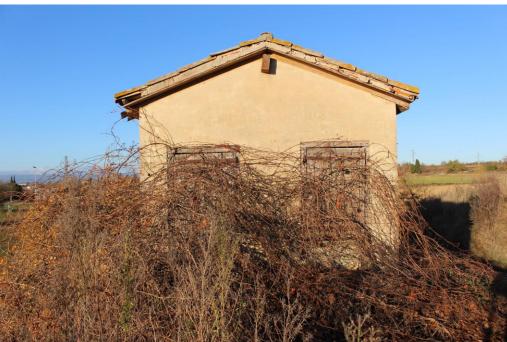
dégradé par endroit toiture tuile canal sur toiture tuile plate

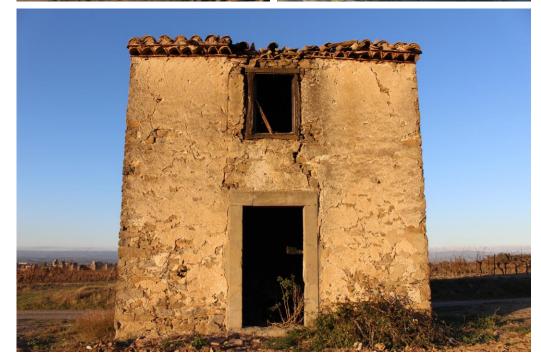
#7 Mazet sur le chemin des amandiers - Gianesini

pierre moellon tout venant ; pierre de taille : enduit. tuile canal ; voligeage ; génoise. pierre de taille ; génoise ; badigeon int fortement dégradé.

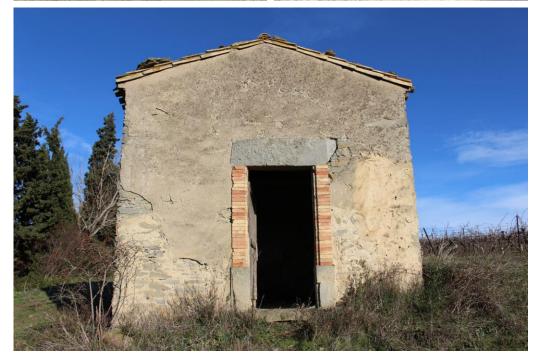
#15 Mazet sur Fontgrande - Dousse, Cathala & Arino

pierre moellon tout-venant ; pierre de taille; brique terre cuite; enduit. tuile canal ; génoise ; voligeage. encadrement porte ; génoise. dégradé par endroit. non.
